**DAFTAR POTENSI RAWAN BANJIR  
DI WILAYAH KECAMATAN LOWOKWARU KOTA MALANG**

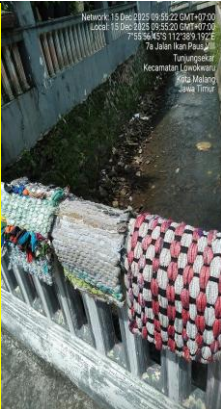
| | | Perumahan Cosmo (jalan ikan paus VIII no 7a) | | Lat.-7.924232359086794, Long 112.63693216509502 | pembangunan perum cosmo mengakibatkan gangguan aliran sungai dan irigasi sampai mengganggu meluas hingga ke kelurahan polowijen kompensasi yang dijanjikan kepada warga RT 7 RW 4 berupa gorong-gorong dan sudetan belum dipenuhi segala bentuk perijinan belum ada, dan masih dalam proses, akan tetapi sudah melakukan pembangunan | perumahan yang melanggar tanpa ijin karena membangun perumahan sampai diatas bibir sungai | Melakukan penindakan dan penertiban terhadap perumahan yang dibangun tanpa izin hingga melanggar sempadan sungai sesuai ketentuan peraturan perundang-undangan. Diperlukan penghentian sementara aktivitas pembangunan, evaluasi perizinan, serta pemulihan fungsi sempadan sungai melalui pembongkaran bangunan yang melanggar apabila diperlukan. Selanjutnya dilakukan pengawasan berkelanjutan dan sosialisasi kepada pengembang maupun masyarakat agar ketentuan tata ruang dan perlindungan sungai dapat dipatuhi. |
